แบบฟอร์มการขอเผยแพร่ข้อมูลผ่านเว็บไซต์ของหน่วยงานในสังกัดโรงพยาบาลวชิระภูเก็ต	
ชื่อหน่วยงาน : แผนกทันตกรรม โรงพยาบาลวชิระภูเก็ต	
วัน/เดือน/ปี : 13 มกราคม 2564	
หัวข้อ : รายงานผู้ป่วย:การรักษาคลองรากฟันผ่านครอบฟันในฟันกรามบนด้านขวา	
รายละเอียดข้อมูล : ผู้ป่วยเพศหญิง อายุ 72 ปี มารับการรักษาคลองรากฟัน เนื่องจาก มีอาการปวดฟันกรามบนด้านขวา ซี่ 17 เวลาเคี้ยวอาหาร โดยฟันซี่นี้ มีประวัติการทำครอบฟันมานานกว่า 10 ปี ได้รับการวินิจฉัยเป็น Pulp necrosis with chronic apical abscess จากการตรวจในช่องปากและการประเมินภาพรังสี พบฟันซี่ 17 ไม่มีรอยผู้ใดครอบฟัน เคาะเจ็บ มีตุ่มหนองด้านแก้มและเพดานปาก และมีรอยโรครอบปลายรากฟัน จึงวางแผนการรักษา โดยทำการรักษาคลองรากฟันผ่านครอบฟัน และอุดบูรณะด้วยวัสดุอุดสีเหมือนฟัน (resin composite) หลังจากผู้ป่วยได้รับการรักษาคลองรากฟันแล้ว พบว่า ผู้ป่วยไม่มีอาการปวดฟัน เคาะไม่เจ็บ สามารถเคี้ยวอาหารได้ตามปกติ จากภาพถ่ายทางรังสี พบขนาดของรอยโรครอบปลายรากฟันมีขนาดเล็กลง และจากการติดตามผลการรักษา 3 เดือน ผู้ป่วยไม่มีอาการปวดและมีการสร้างกระดูกรอบปลายรากฟันขึ้นทดแทนในตำแหน่งที่เคยมีรอยโรครอบปลายรากฟันอย่างสมบูรณ์

รายงานผู้ป่วย : การรักษาคลองรากฟันผ่านครอบฟันในฟันกรามบนด้านขวา

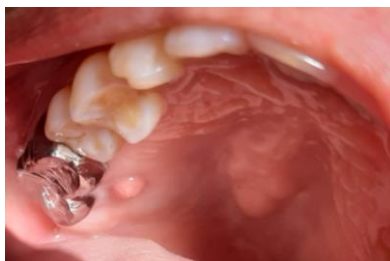
ผู้ป่วยหญิง อายุ 72 ปี ปฏิเสธโรคทางระบบและไม่มีประวัติการแพ้ มารับการรักษาลongรากฟัน เนื่องจากมีอาการปวดฟันกรามบนด้านขวาที่ทำครอบฟันไว้เมื่อประมาณ 10 ปีที่แล้ว จากการตรวจภายในช่องปาก พบฟันซี่ 17 มีครอบฟันชนิดโลหะ (metal crown) ไม่พบรอยรั่วของครอบฟัน แต่พบตุ่มหนอง(abscess) บริเวณด้านแก้ม(buccal)ขนาดประมาณ 2*3 มิลลิเมตร และด้านเพดานปาก(palatal)ขนาดประมาณ 5*5 มิลลิเมตร (ตามรูปที่ 1) ไม่มีร่องลึกปริทันต์ เคาะเจ็บและมีฟันคู้สบ

รูปที่ 1 ภาพแสดงตุ่มหนองบริเวณด้านแก้มและด้านเพดานปากซี่ 17

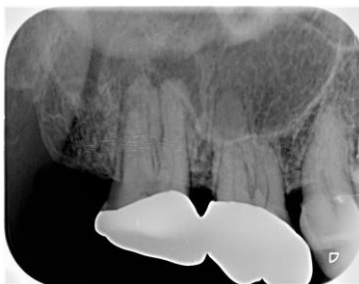
จากภาพถ่ายรังสี Periapical film ซี่ 17 พบว่า มีครอบฟันอยู่ ไม่พบรอยผุด้านประชิด (proximal) ขอบครอบฟันแนบสนิท แต่พบรอยโรคบริเวณปลายรากฟันใกล้กลาง (Mesio-buccal canal) ขนาดประมาณ 4*5 มิลลิเมตร (ตามรูปที่ 2)

รูปที่ 2 ภาพถ่ายรังสีก่อนการรักษา (initial film) ซี่ 17

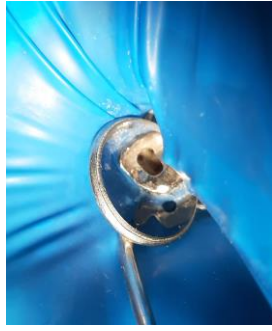
รูปที่ 3 ภาพแสดงรูเปิดคลองรากฟัน (canal orifice) ซี่ 17

● ซี่ 17 ใส่ยาชาเฉพาะที่ (local infiltration) ด้วย 4% articaine with 1:100,000 epinephrine 1 ml. ใส่แผ่นยางกันน้ำลาย (rubber dam) กรอเปิดผ่านครอบฟัน โดยใช้หัวกรอกากเพชร (round diamond bur) ในการกรอผ่านส่วนที่เป็นโลหะ (metal) หลังจากนั้น กรอเข้าสู่โพรงประสาทฟัน (access opening) ใช้ endodontic explorer ในการหารูเปิดคลองรากฟัน (canal orifice) (ตามรูปที่ 3) หลังจากนั้น วัดความยาวรากฟันโดยใช้ K-file เบอร์ 15,20,25(ตามรูปที่ 4) และถ่ายภาพรังสีเพื่อหาความยาวรากฟัน (working length) (ตามรูปที่ 5) ทำการขยายคลองรากฟันด้วยเครื่องมือชนิดหมุน (rotary instrument) โดยใช้ Protaper universal ตามความยาวของคลองรากฟัน ล้างคลองรากฟันด้วยโซเดียมไฮโปคลอไรท์ (NaOCl) ความเข้มข้นร้อยละ 5.25% ซับคลองรากฟันให้แห้งด้วยแท่งกระดาษซับคลองรากฟัน (paper point) ใส่แคลเซียมไฮดรอกไซด์ (calcium hydroxide) ในคลองรากฟัน อุดชั่วคราวด้วยคิววิต(cavit)และไออาร์เอ็ม(IRM) หลังจากนั้นตรวจเช็คการสบฟัน

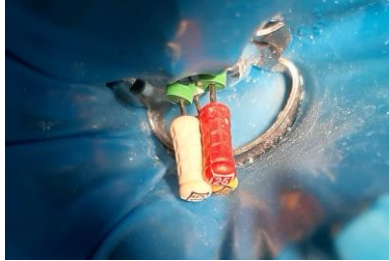
รูปที่ 4 ภาพแสดงวัดความยาวคลองรากฟัน (working length) ซี่ 17

คลองรากฟัน (canal)	ความยาวรากฟัน (working length)	ตำแหน่งอ้างอิง (reference point)	แท่งกัตาเปอร์ ชา(main cone)
คลองรากด้านใกล้กลาง-ใกล้แก้ม (Mesio-buccal canal;MB)	16	ปุ่มฟันด้านใกล้กลาง-ใกล้แก้ม (MB cusp)	F2
คลองรากด้านไกลกลาง-ใกล้แก้ม (Disto-buccal;DB)	16	ปุ่มฟันด้านไกลกลาง-ใกล้แก้ม (DB cusp)	F3
คลองรากด้านเพดาน (Palatal;Pa)	17	ปุ่มฟันด้านเพดาน (Pa cusp)	F4

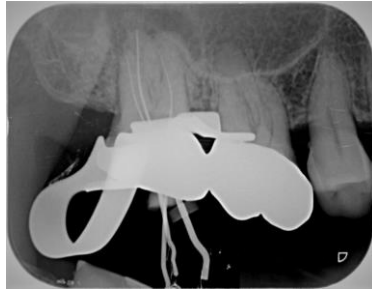
รูปที่ 5 ภาพถ่ายรังสีวัดความยาวคลองรากฟัน (working length) ซี่ 17

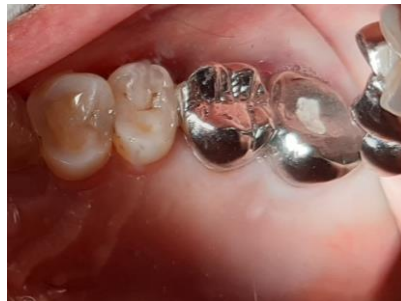
●นัดหมายผู้ป่วยห่างจากครั้งที่ 2 เป็นระยะเวลา 6 เดือน ผู้ป่วยไม่มีอาการปวด จากการตรวจในช่องปาก คุ่มหนองยุบทั้งตำแหน่งด้านแก้ม(ตามรูปที่ 6)และเพดานปาก(ตามรูปที่ 7) ทำการรักษาเปลี่ยนยาในคลองรากฟันอีกครั้ง โดยการใส่แผ่นยางกันน้ำลาย กรอหรือวัสดุอุดชั่วคราวออก ล้างคลองรากฟันด้วยโซเดียมไฮโปคลอไรท์ (NaOCl) ความเข้มข้นร้อยละ 5.25% ซับคลองรากฟันให้แห้งด้วยแท่งกระดาษซับคลองรากฟัน (paper point) ใส่แคลเซียมไฮดรอกไซด์ (calcium hydroxide) ในคลองรากฟัน อุดชั่วคราวด้วยเควิต (cavit)และ ไออาร์เอ็ม(IRM) หลังจากนั้นตรวจการสบฟัน

รูปที่ 7 ภาพแสดงการหายของคุ่มหนองด้านเพดานปาก (palatal)

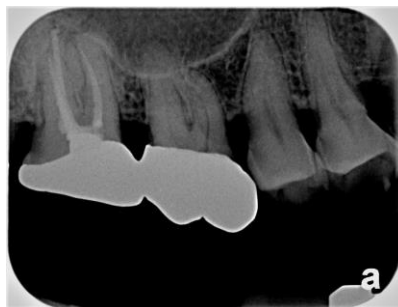
ด้วยวิธี vertical condensation หลังจากนั้นบูรณะฟันขึ้นมาด้วยวัสดุอุดฟันสีเหมือนฟัน(ตามรูปที่ 10) และถ่ายภาพรังสีหลังจากอุดคลองรากฟันและบูรณะฟันเรียบร้อย(ตามรูปที่ 11)

รูปที่ 11 ภาพถ่ายรังสีหลังอุดคลองรากฟันเสร็จซี่ 17

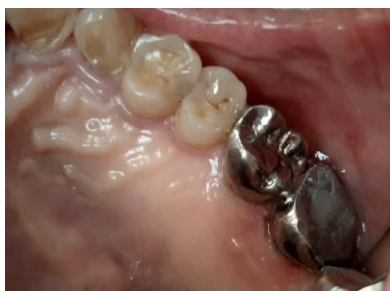
● นัดติดตามผลการรักษา 3 เดือน ผู้ป่วยไม่มีอาการปวดใดๆ เคาะไม่เจ็บ ฟันไม่โยก (ตามรูปที่ 12) และจากภาพถ่ายรังสีฟันซี่ 17 พบว่า มีการสร้างกระดูกรอบปลายรากฟัน(lamina dura) ช่องเอ็นยึดปริทันต์มีความกว้างปกติ (ตามรูปที่ 13)

รูปที่ 12 ภาพถ่ายในช่องปากหลังติดตามอาการ 3 เดือนซี่ 17

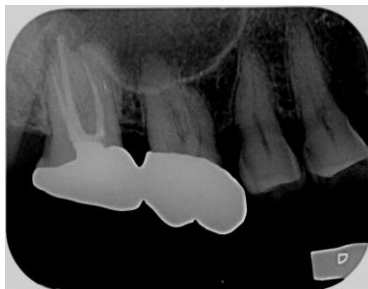
รูปที่ 13 ภาพถ่ายรังสีการติดตามอาการ 3 เดือนซี่ 17

สำหรับผู้ป่วยรายนี้ การรักษาคคลองรากฟัน เป็นปัจจัยหลักที่ทำให้เชื้อในคลองรากฟันลดลง และเอื้อให้เกิดสภาวะที่เหมาะสมต่อกระบวนการหายของเนื้อเยื่อรอบปลายราก ดังนั้น เมื่อมีการติดตามผลการรักษาของผู้ป่วยตั้งแต่ครั้งที่ 3 ในวันที่ 16 กรกฎาคม 2563 หลังจาก ที่ผู้ป่วยได้รับการทำความสะอาดคลองรากฟันและใส่ยาในคลองรากฟันทิ้งไว้ จะเห็นลักษณะการเปลี่ยนแปลงของอาการผู้ป่วยที่ดีขึ้นและตุ่มหนองที่เคยมีหายไป จนเมื่อมีการติดตามผลการรักษาหลังการรักษาเสร็จเรียบร้อย 3 เดือน จากภาพถ่ายรังสี ก็ยังสามารถแสดงให้เห็นขอบกระดูกเบ้าฟันที่ชัดเจน ซึ่งบ่งบอกถึงเกิดการหายของรอยโรครอบปลายรากได้อย่างสมบูรณ์
